## ASBESTIKARTOITUS

**Mannerkorven kiinteistö  
Oulaistenkatu 3  
86300 Oulainen**

**KOHDE** Mannerkorven kiinteistö, teollisuus-/ toimistokiinteistö  
Oulaistenkatu 3  
86300 Oulainen

Asbestikartoitus, PAH-aine selvitys, PCB-selvitys ja näytteidenotto (näytteet on otettu 7.12.2020) sekä silmämääräinen arvio asbestin määrästä

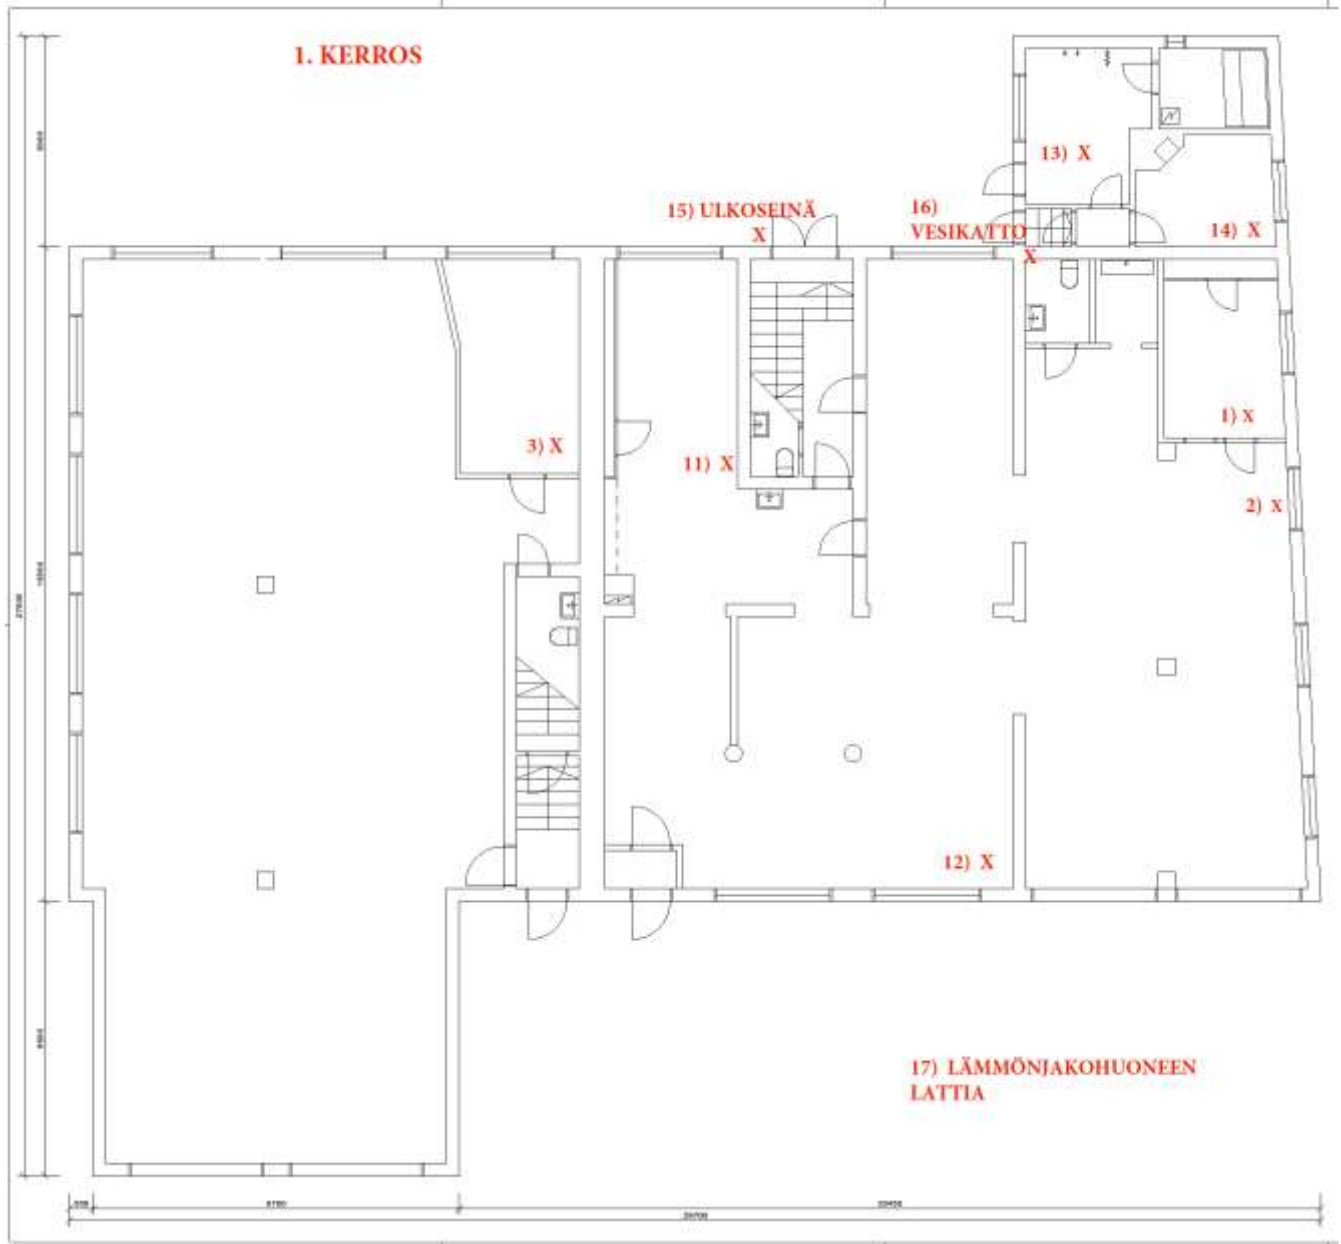
**Näytteidenottoaikat I. kerros**

1 kerros yhteensä noin 150 m<sup>2</sup>, keskihallin lattia

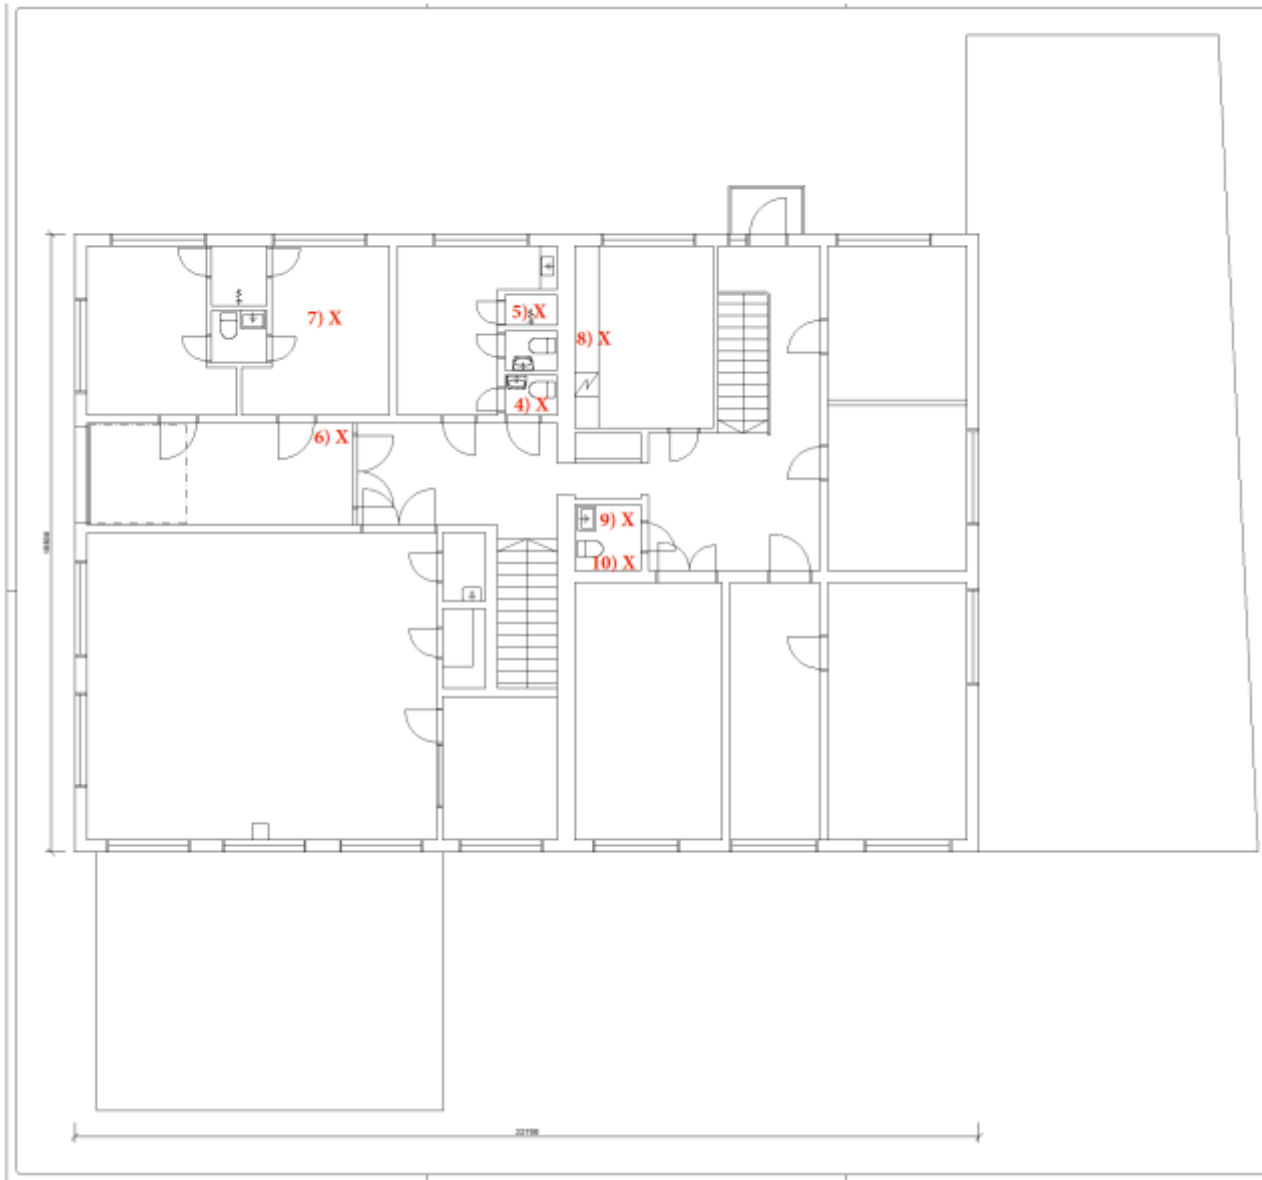
**Näytteidenottoaikat 2. kerros**

2 kerros yhteensä noin 250 m<sup>2</sup>, kaikki muut paitsi märkätilat, wc ja neuvotteluhuone asbestianalyysin tulos liitteenä ja alla pohjakuva näytteiden otto paikoista.

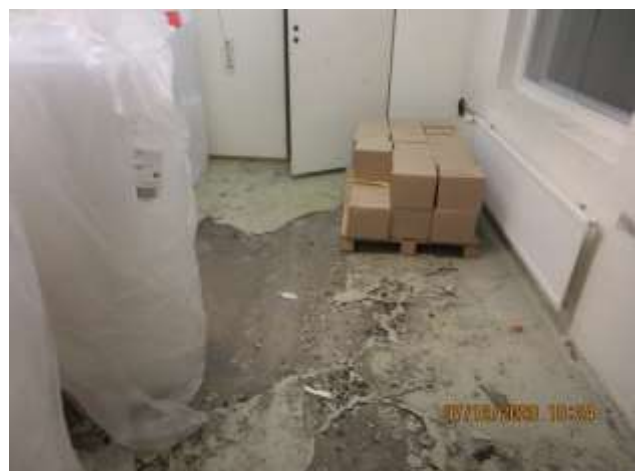
6. Näyte I, länsipään hallin toimiston lattiapinnoitetta ja kiinnikettä

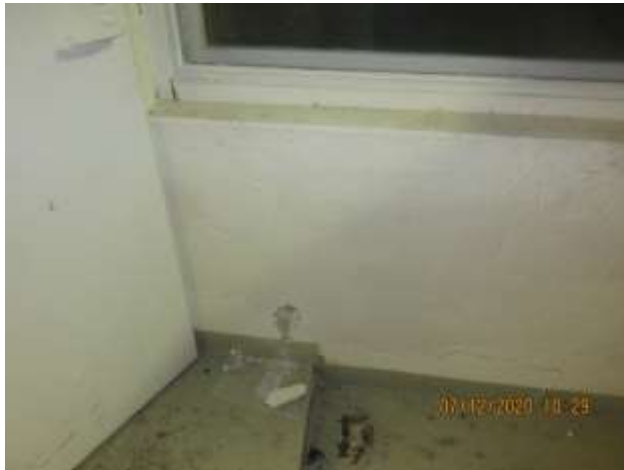
7. Näyte 2, länsipään hallin seinämaalaa ja tasoitetta

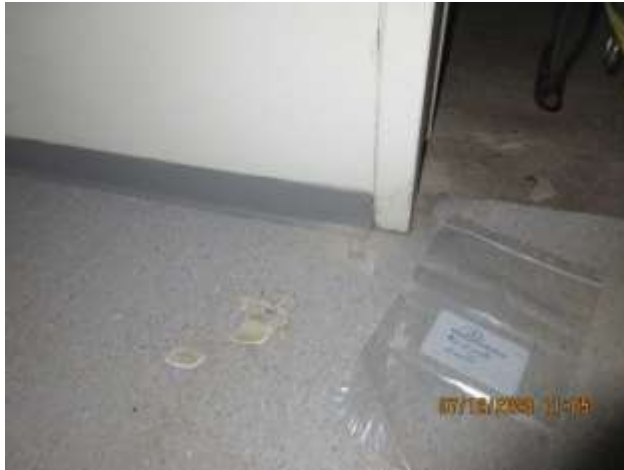
9. Näyte 3, itäpään hallin toimistotilan lattiasta muovimattoa ja tasoitetta

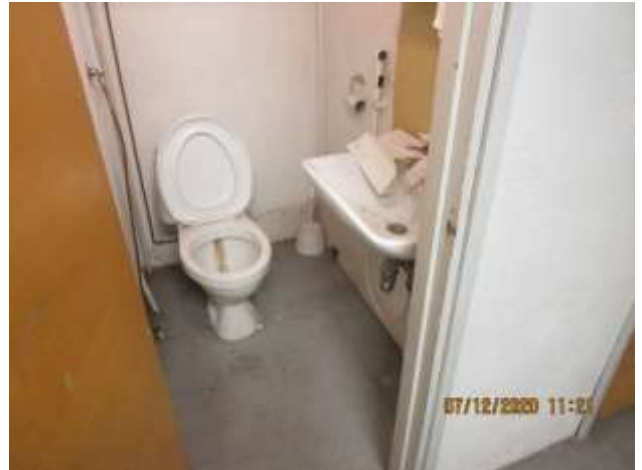
10. Näyte 4, toisen kerroksen wc:n seinästä muovimattoa ja liimaa

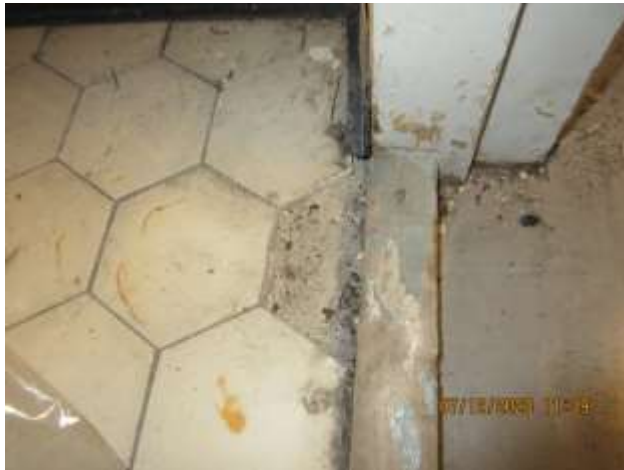
13. Näyte 5, toisen kerroksen suihkutilan lattiaaatta ja laasti

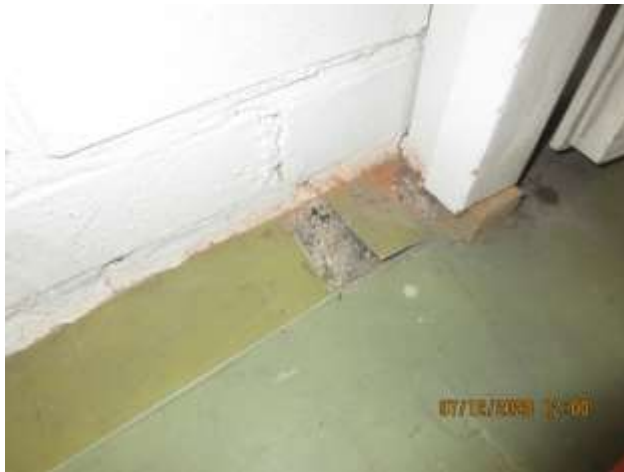
15. Näyte 6, muovimattoa, tasoitetta ja musta-liima välihuoneen lattiasta 2. krs

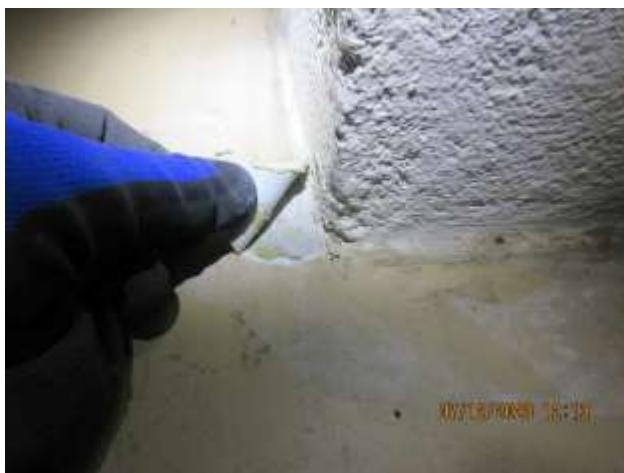
17. Näyte 7. Toisen kerroksen toimistotila muovimattoa, tasoitetta ja musta-liima

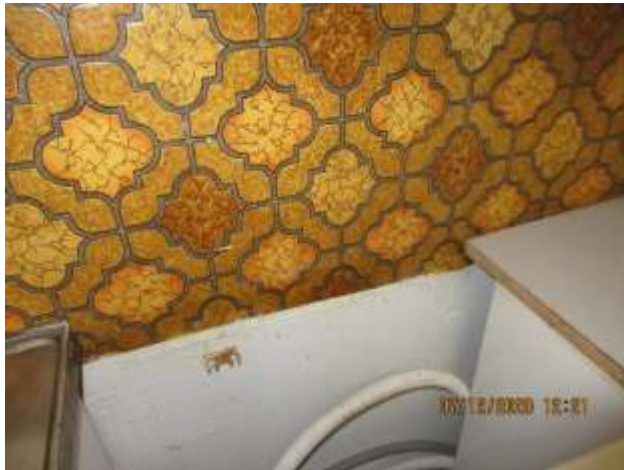
19. Näyte 8. Toisen kerroksen keittiö välitilan matto muovimattoja, kiinnitysliima

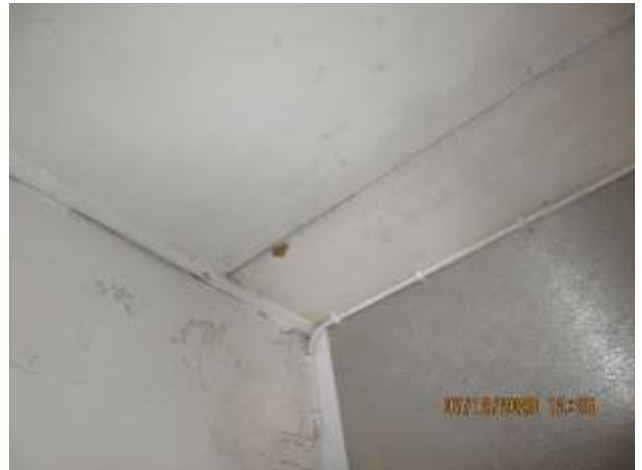
20. 2 krs levykatot ovat kuitulevyä

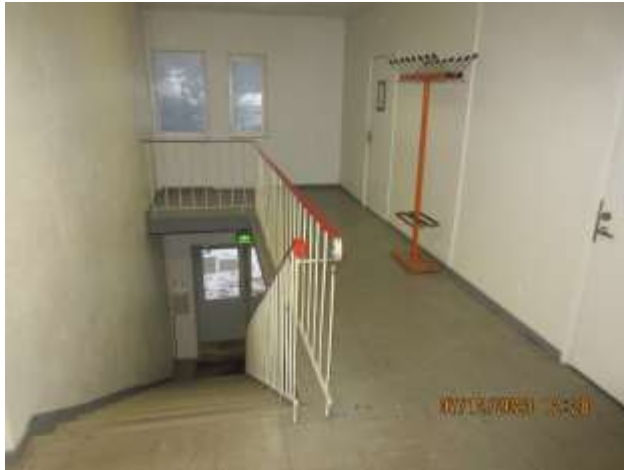
Kaikissa tiloissa missä on uusien lattiapinnoitteiden alla tai on ollut Finflex- laatta, lattiassa on musta liima, liima sisältää asbestia (antofylliittia)

21. 2 krs käytävä ja portaikot on Finflex laatta, joka on liimattu mustalla liimalla kiinni

Lattiapinnoitteet ja kiinnitysliimat tulee purkaa asbestityönä noudattaen Valtioneuvoston asetusta asbestityön turvallisuudesta 798/2015.

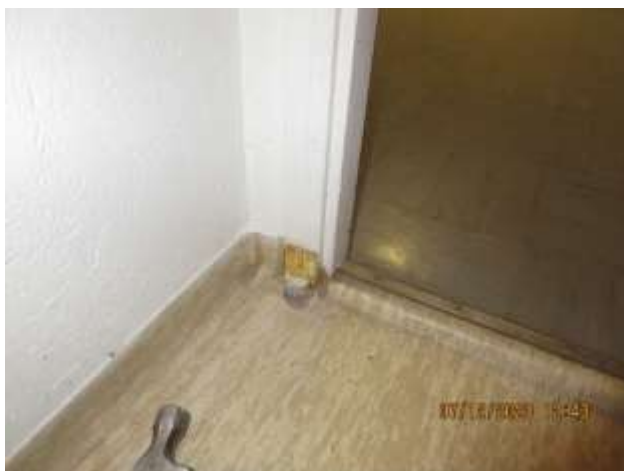
23. Näyte 9. 2 krs Wc-tila, Lattiamatto + tasoite

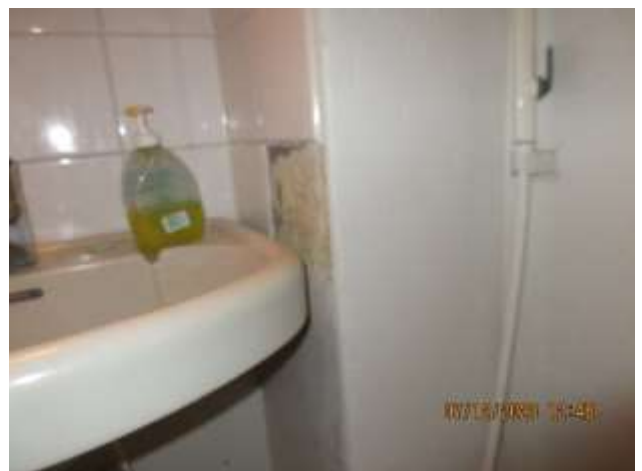
24. Näyte 10. 2 krs Wc-tila, Laatta, laasti, saumalaasti

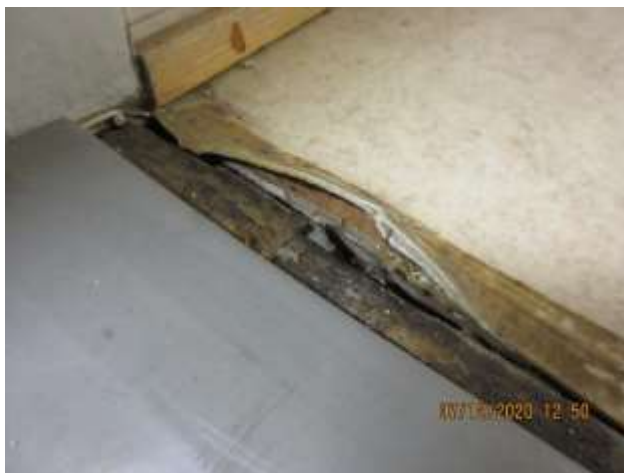
27. 2 krs kokoushuoneen kynnyks, kokoushuoneen lattia on puulevy alustainen, käytävän lattiassa on mustaliima

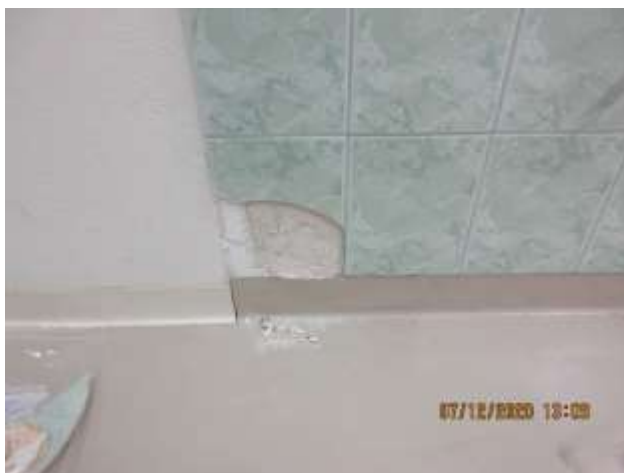
29. Näyte I I. Laatta, laasti, saumalaasti I krs keskihalli

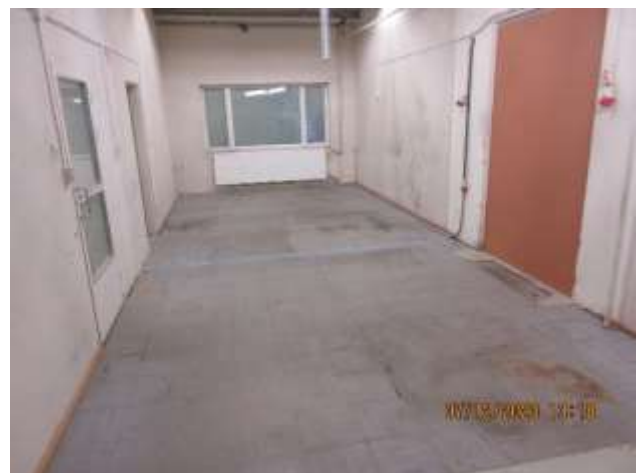
30. Keskihalli I krs, lattiassa Finflex laatta, joka on liimattu mustalla liimalla kiinni

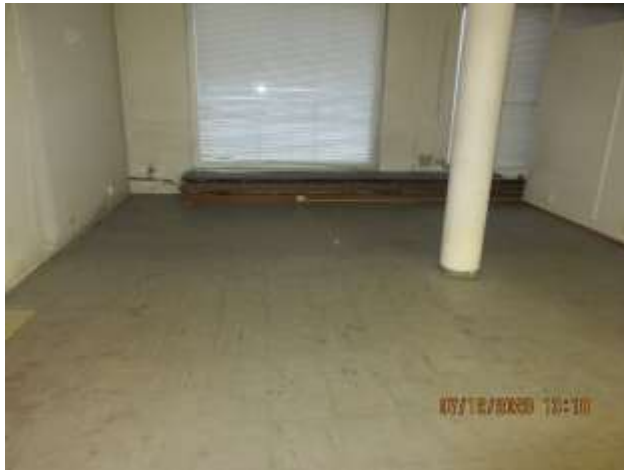
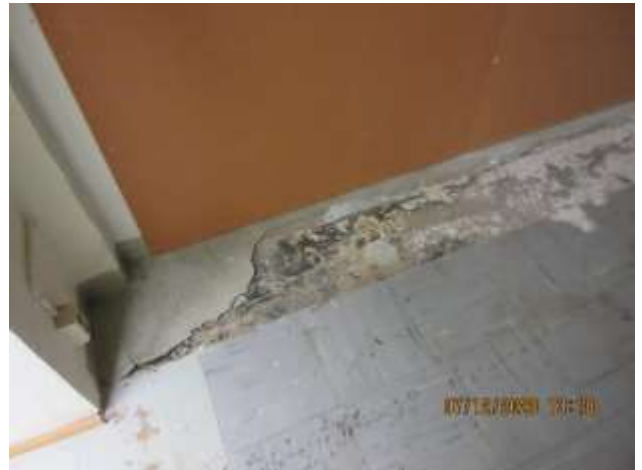
31. ja 32. Keskiahalli I krs, lattiassa Finflex laatta, joka on liimattu mustalla liimalla kiinni

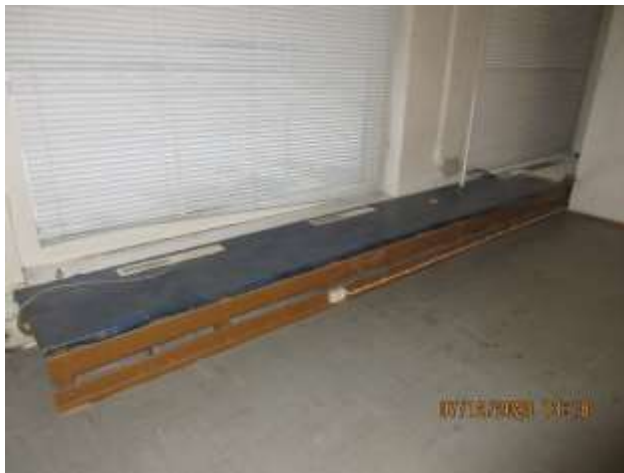
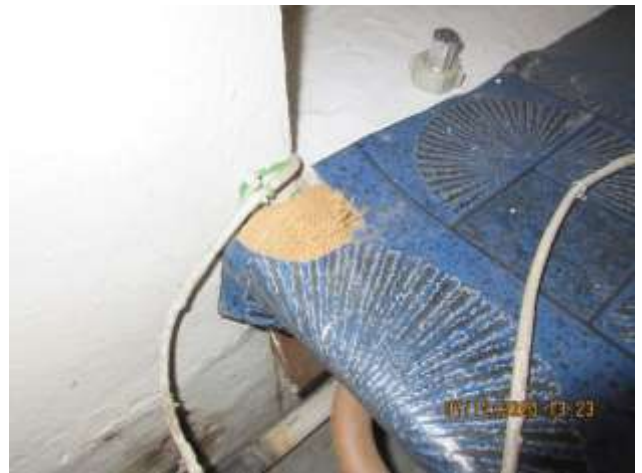
33. ja 34 Näyte 12. I. krs keskihalli Kynnyspenkki, muovimatto

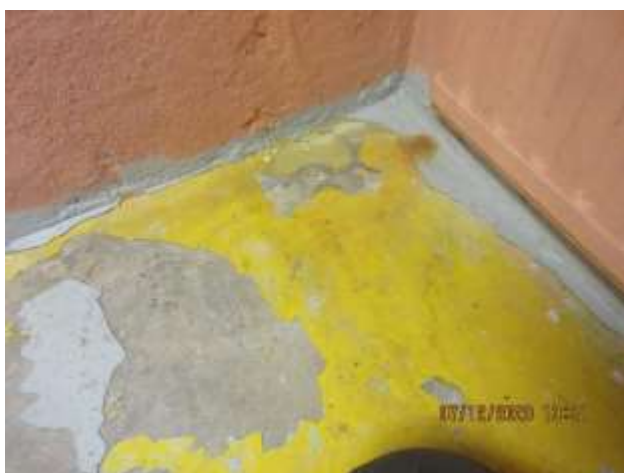
35. Näyte 13. Maali ja muut pinnoitteet, tasoite, I. krs, Pesuhuone, Lattia

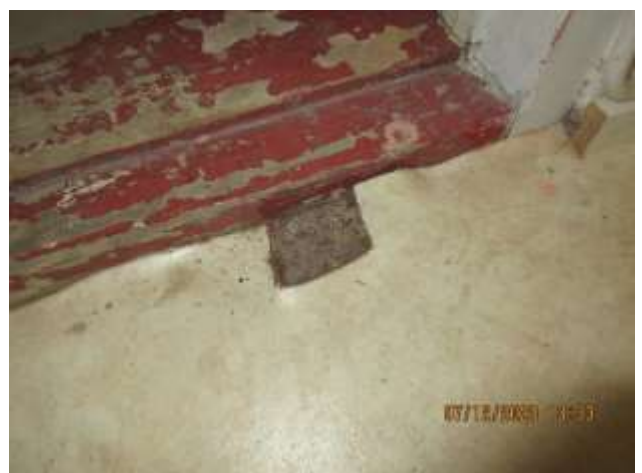
36. Näyte 14. Muovimatto + pohja, I. krs, takkahuone lattia

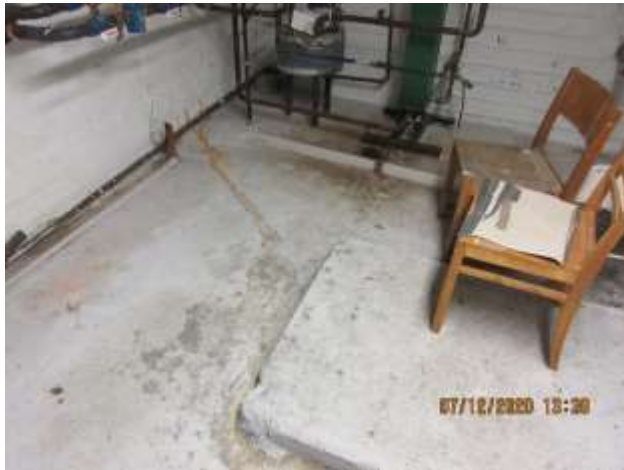
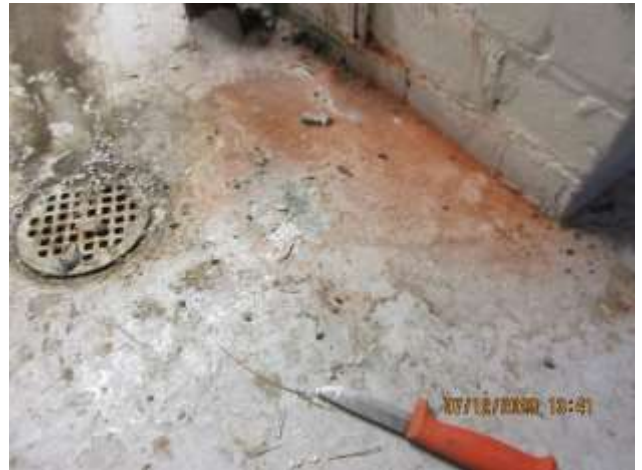
37. ja 38. Näyte 17. Maali, Lämmönjakohuone, Lattia

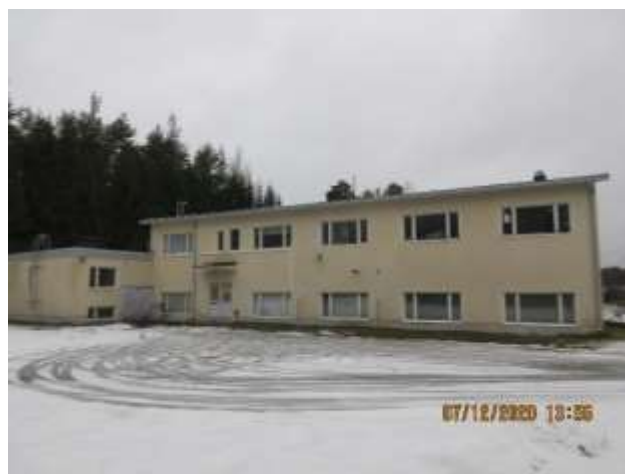
39. Näyte 15. Rappaus, Sokkeli + ulkoseinä

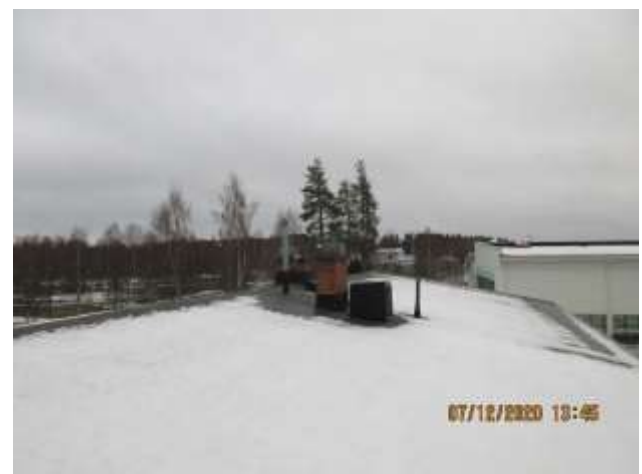
Maalipinnoitteessa kaikissa 3 näytteessä PCB-arvo alittaa raja-arvon, tulos liitteenä. Bitumikattohuovassa näytetulos alittaa PAH-ohjearvon, tulos liitteenä.

40. Näyte 16. Bitumihuopa, Vesikatto
