## ASBESTIKARTOITUS

**Mannerkorven kiinteistö  
Oulaistenkatu 3  
86300 Oulainen**

**KOHDE** Mannerkorven kiinteistö, teollisuus-/ toimistokiinteistö  
Oulaistenkatu 3  
86300 Oulainen

Asbestikartoitus, PAH-aine selvitys, PCB-selvitys ja näytteidenotto (näytteet on otettu 7.12.2020) sekä silmämääräinen arvio asbestin määrästä

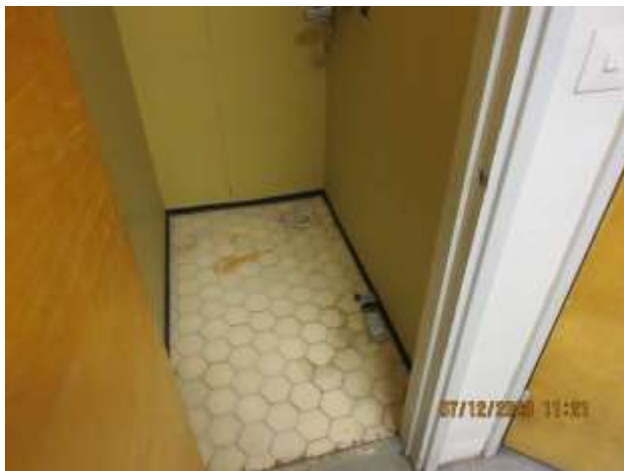
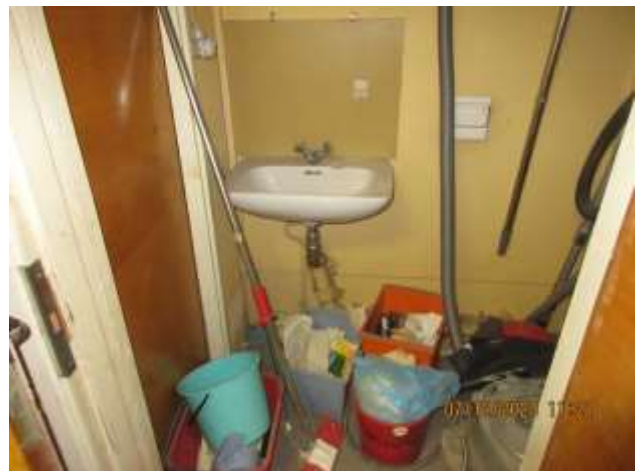
11. – 12. Toisen kerroksen suihkutila ja siivouskomero, seinämateriaali on samaa

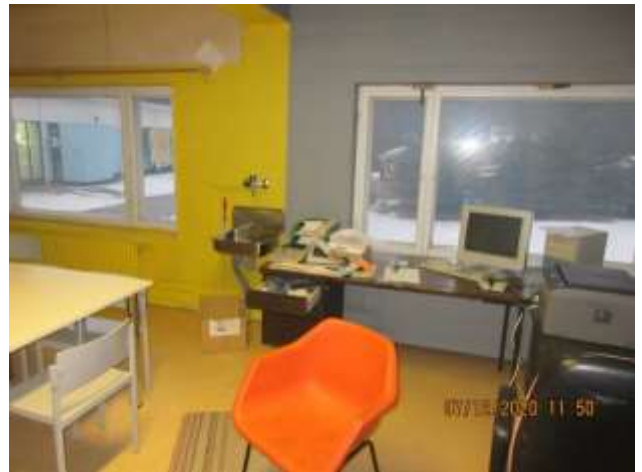
16. Toisen kerroksen toimistotila

2 kerros yhteensä noin 250 m<sup>2</sup>, kaikki muut paitsi märkätilat, wc ja neuvotteluhuone asbestianalyysin tulos liitteenä ja alla pohjakuva näytteiden otto paikoista.

Lattiapinnoitteet ja kiinnitysliimat tulee purkaa asbestityönä noudattaen Valtioneuvoston asetusta asbestityön turvallisuudesta 798/2015.

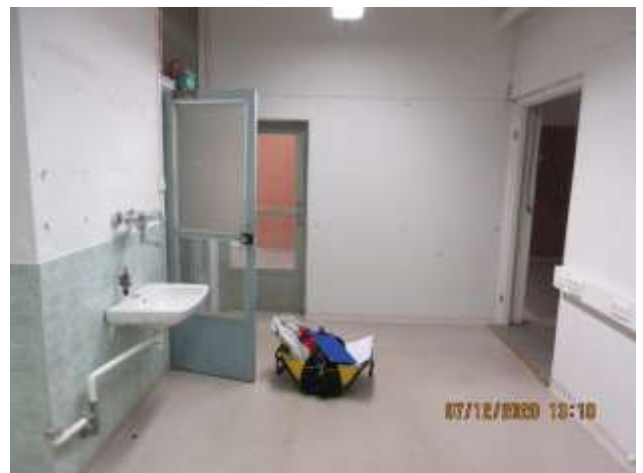
28. I krs keskihalli

Kaikissa tiloissa missä on uusien lattiapinnoitteiden alla tai on ollut Finflex- laatta, lattiassa on musta liima, liima sisältää asbestia (antofylliittia)

1 kerros yhteensä noin 150 m<sup>2</sup>, keskihallin lattia
